职业卫生评价项目信息网上公开表

用人单位 (建设项目)名称	河南平原光电科技有限公司	联系人	辛东升
地理位置	焦作市高新区神州路 258 号		
项目名称	河南平原光电科技有限公司职业病危害现状评价		
项目简介	<p>河南平原光电科技有限公司（以下简称“用人单位”）始建于 1964 年，位于河南省焦作市解放区，占地面积约 58 万平方米。由于南水北调工程在焦作市区穿城而过，而公司轻合金精密成型中心处于总干渠内，因此，轻合金精密成型中心整体迁建；迁建项目名称为“轻合金精密成型动态保军项目”。该项目位于焦作市高新区神州路 258 号，焦作光电产业园，产业园北临神州路，西临山阳路，东临东苑路。2014 年 9 月，北方光电集团为了统筹系统资源，做优、做强、做大轻合金精密成型产业，决定将河南平原光电有限公司轻合金精密成型中心进行提级管理，改名为河南平原光电科技有限公司，2017 年划归河南平原光电有限公司管理，隶属于中国兵器工业集团北方光电集团有限公司，系国防科技工业军民两用动态保军企业、兵器工业唯一轻合金精密铸造企业和北方光电集团铸件定点集中采购中心。</p> <p>用人单位位于河南省焦作市，占地面积 79373m²，现有员工 129 余人，一线员工 80 人（其中男工 70 人，女工 10 人）。生产设备近 500 台套，其中工程技术人员 25 人（高级职称 11 人），技师 12 人（高级技师 3 人）。公司先后通过了 GJB9001C-2017 武器装备质量管理体系认证、武器装备科研生产二级保密资格认证及军工系统安全生产标准化认证，建立了完善的质量管理、保密管理、安全生产管理体系。</p> <p>用人单位集科研、开发、设计、生产、服务于一体，拥有国内领先水平的铝、镁合金精密铸件生产线及与之配套的河南省企业技术中心和 3D 打印快速制造中心，拥有石膏型薄壁铸造、硅溶胶熔模精密铸造、砂型/3DP 精密铸造、金属型铸造、反重力铸造等多种铸造工艺方法；掌握熔模真空增压、反重力精密成形、可溶型芯复合型、熔模镁合金精密铸造、3DP 快速精密铸造、石膏型快速焙烧等 10 余项核心工艺技术。擅长生产复杂、薄壁、高尺寸精度铝、镁合金精密铸件，产品主要配套于兵器、航空、航天、船舶、电子等国防科技领域企业类型为有限责任公司，注册资金 1800 万元整，位于河南省焦作市高新区神州路 258 号“中国兵器焦作光电产业园”。</p> <p>根据《建设项目职业病危害风险分类管理目录》（国卫办职健发〔2021〕5 号）管理规定，用人单位行业分类属于“三 C 制造业</p>

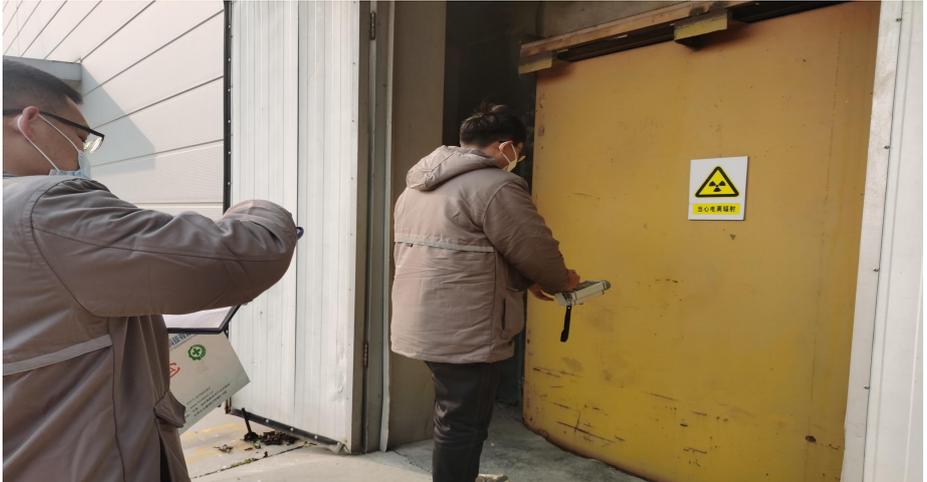
<p>The photograph shows two individuals in a work environment. On the left, a person wearing a grey protective suit and a face mask is holding a clipboard. On the right, another person in a brown jacket and mask is standing near a large yellow door. A radiation warning sign is visible on the door. The scene appears to be a controlled access point for a potentially hazardous area.</p>
